屋外広告物を掲出している皆様へ

# 屋外広告物による 事故を起こさないために

# 安全管理のための点検を！

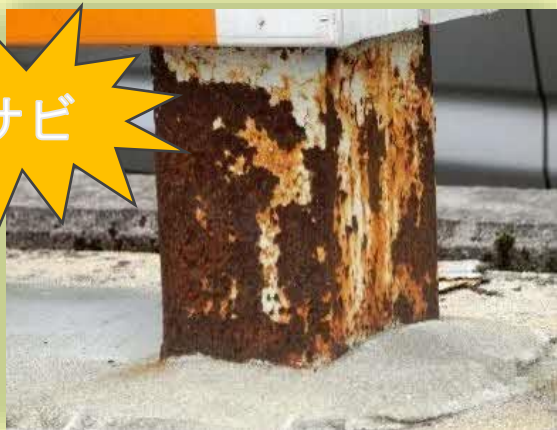
サビ

それは看板が落下するかもしれない**サイン**です。

異常の早期発見のため、定期的な点検を実施するとともに、異常を発見した際には、補修や錆止め、撤去等の適切な対応をお願いします。  
万が一、事故が発生した場合には賠償責任を問われることもあります。

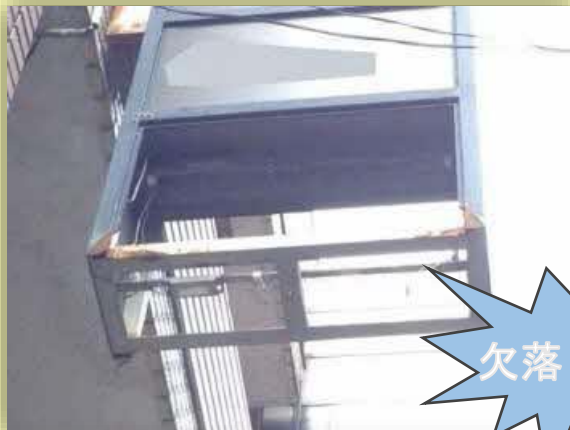
欠落・破損

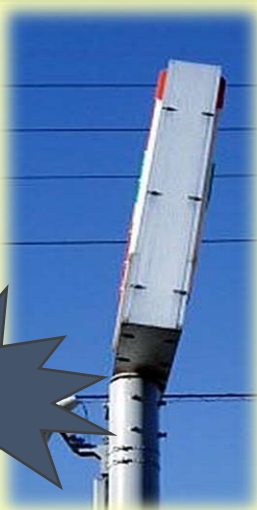
傾き

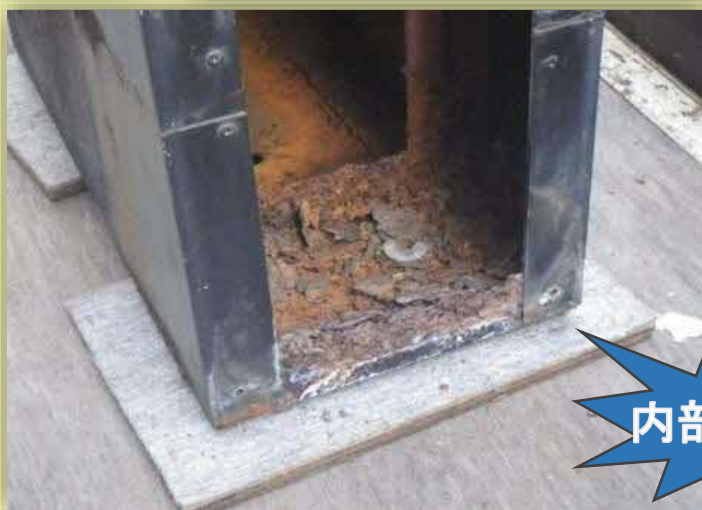
内部の腐食

屋外広告物は表面がきれいに見えていても、内部では腐食が進んでいる可能性があります。そのような異変に気づくためには、日常的な点検が必要です。適切な管理に努めましょう。
