鉛川レクリエーションセンター設備修繕 修繕内容一覧

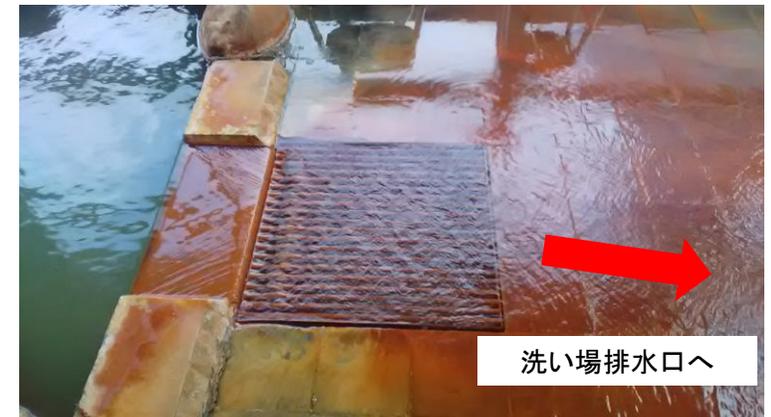
業務概要：浴槽オーバーフロー管交換

男内風呂1か所・女内風呂1か所のオーバーフロー配管の交換を行う。

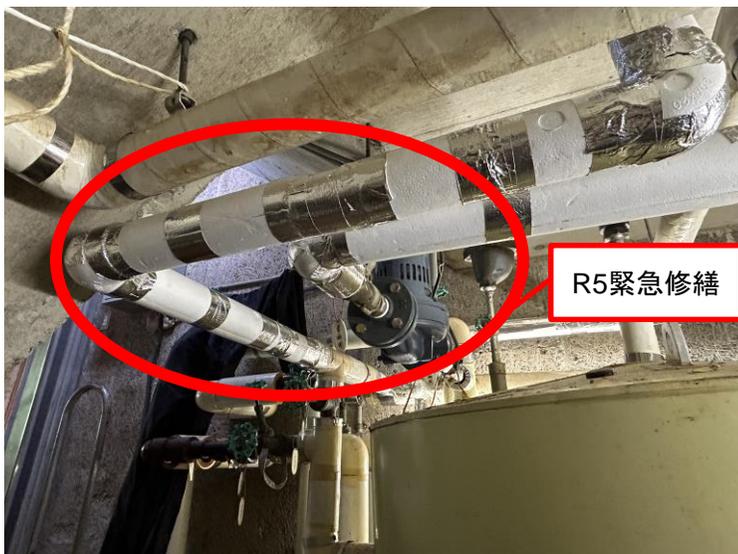
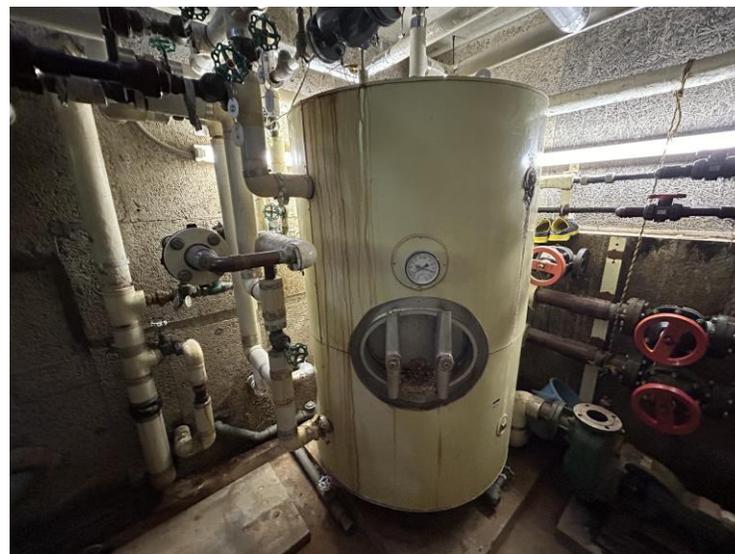
業務概要：機械室給湯管交換及び温水貯湯タンク交換

給湯管の配管交換及び貯湯タンクの交換を行う。修繕後の配管位置及びバルブ位置等は現地と同じ。

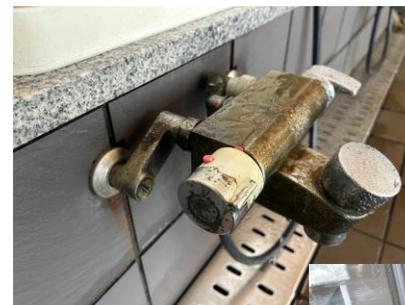
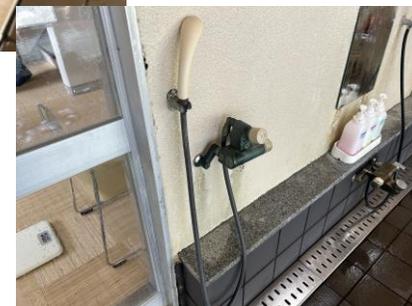
業務概要：シャワーカラン交換

部品の交換もできないため、男内風呂8か所・女内風呂7か所のシャワーカランの交換を行う。

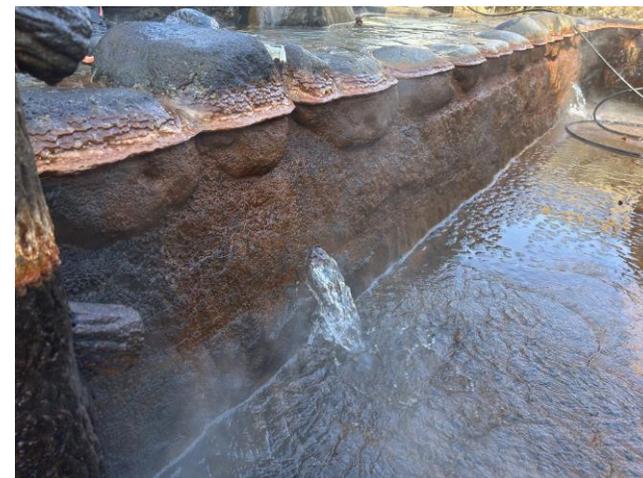
業務概要：露天風呂温泉管交換

男露天風呂2か所・女露天風呂2か所をはつり後に配管交換を行う。
